Oorzaak verstopte druppelaars bij fertigatie peren

Stan Deckers

Bodemkundige Dienst van België

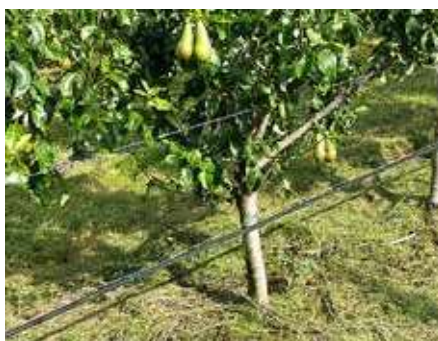
Foto 1. – Druppelleidingen boven de bodem gespannen.

Voor een optimale watergift en bijsturen van de voeding wordt er in de fruitteelt vaak gebruik gemaakt van fertigatie. Bij fertigatie worden zuur en meststoffen toegevoegd aan het aanmaakwater. In vele gevallen wordt gebruik gemaakt van boorputwater als aanmaakwater. Na verloop van tijd zien we dat bepaalde druppelaars verstoppem. Bij druppelleidingen die boven de bodem gespannen zijn (Foto 1), is het gemakkelijk te zien welke druppelaars verstoppem.
