Oorzaak verstopte druppelaars bij fertigatie peren

Stan Deckers

Bodemkundige Dienst van België

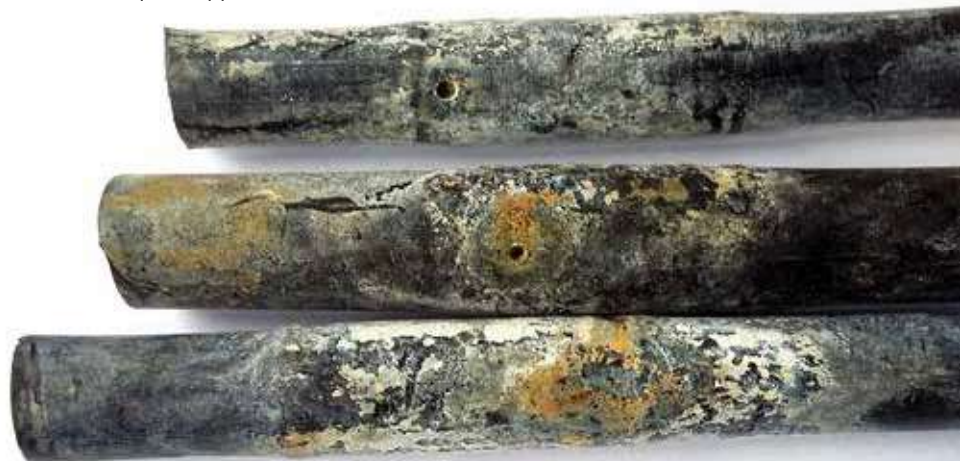
Foto 2. – Verstopte druppelaars.

Bij verstopte druppelaars krijgen de fruitbomen geen water en voeding via fertigatie. Op foto 2 zie je aan de buitenkant van de druppelaars een witgrijze neerslag met roestkleur.

In vele putwaters komt ijzer voor onder de 2-waardige vorm. Dat ijzer zal in contact met de zuurstof oxideren tot de 3-waardige vorm en het onoplosbare roestbruine ijzerhydroxide vor-

men. Als dat proces zich in de druppelaars voordoet, zullen druppelaars verstoppem. De maximum toelaatbare norm voor ijzer in drinkwater is 0,2 mg Fe/l. Tot 0,6 mg totaal ijzer per liter is er niet onmiddellijk een probleem van verstopping voor de meeste druppelaars. Bij een hogere waarde is ontijzeren van het water wenselijk om verstopping van leidingen en druppelaars te voorkomen. Bij zeer hoge ijzergehalten kunnen ook groei problemen voorkomen, waarbij plantbeschikbaar fosfor vastgelegd wordt en de gewassen een groeiachterstand hebben als gevolg van ijzerfosfaatneerslag in de bodemoplossing.
